Markteknisk undersökningsrapport

Varpsand AB

Detaljplan Gnarps-Berge 12:1, Varpsand

2014-12-19

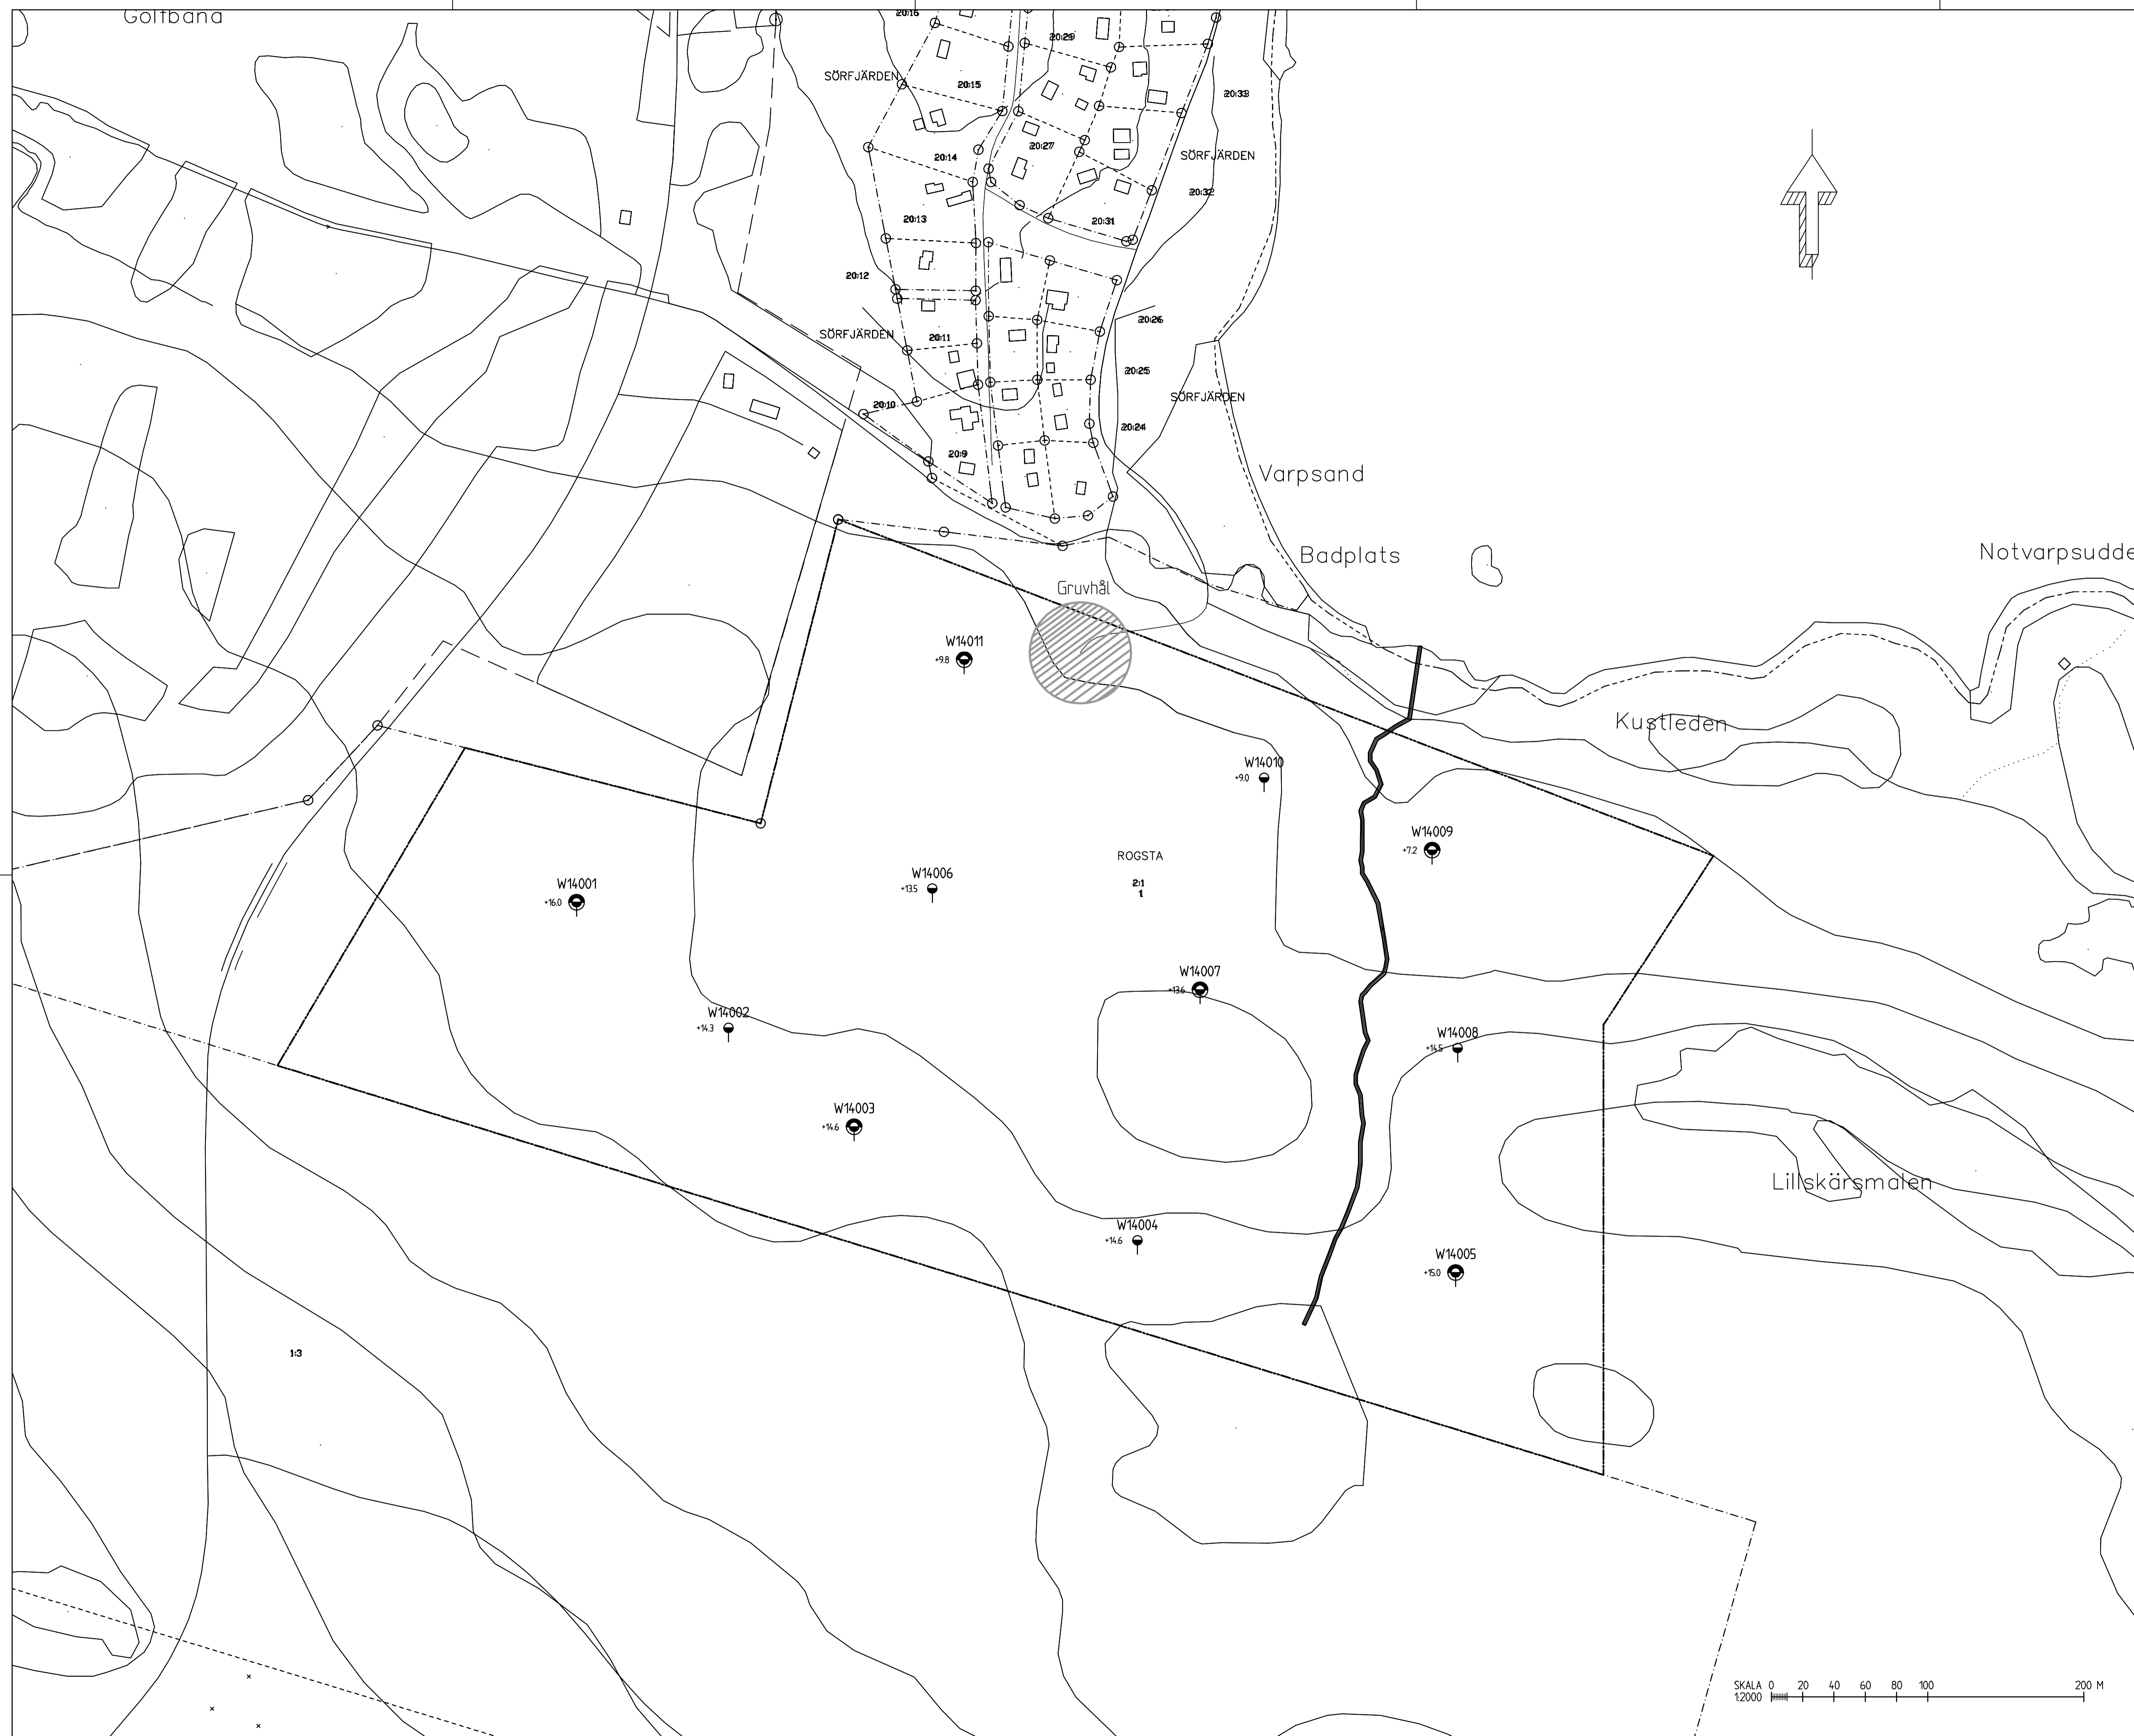
Det finns ett gruvhål inom föreslagen detaljplan. Ungefärligt läge för detta är markerat i bifogad planritning. Dess utbredning är inte utredd i fältundersökningen. Värt att notera är att objektet kan vara av riksintresse. Detta bör utredas vidare.

W14001 GEOTEKNISK UNDERSÖKNING  
UTFÖRD AV WSP NOV. 2014

G-12-10-001	Planritning	2014-12-19
G-12-01-001	Lösa borrhål	2014-12-19

Borrpunkterna är positionerade inom föreslaget detaljplanområde. Inmätning utfördes av WSPs fältgeotekniker. Koordinatsystem för borrpunkterna är RT 90 2.5 GON V 0:-15. För höjd gäller RH70. Mätclass C enligt SGF kunde inte erhållas. Vilket innebär större osäkerhet än 2.0 meter i plan och 0.5 meter i höjd.
